电站锅炉减温器缺陷分析及预防措施

谭琦

(广东电力发展股份有限公司, 广东 广州 510630)

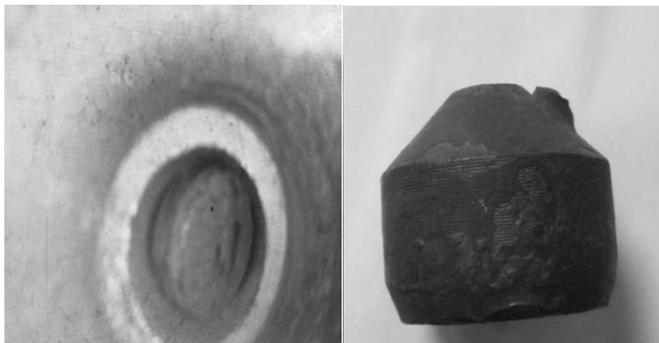
图 2 再热器减温器销钉堵塞节流孔

某燃煤电厂超临界机组因锅炉再热器减温器混合管固定销钉脱落, 堵塞高温再热器管口节流孔, 如图 2 所示, 导致高温再热器管因冷却介质不足而超温爆管。查阅设计图纸减温器混合管设计有 2 颗固定销钉, 固定销钉应满焊固定, 而实际仅进行了点焊。

原因分析如下: ①再热减温器混合管固定形式结

构设计不合理,仅靠2颗圆柱销钉固定。②圆柱销钉焊接不牢固,未按图纸要求进行满焊。③再热器减温水为自动投运,使用频繁且汽水温差大,混合管焊缝长期处于冷热交替环境中,交变应力极易导致金属疲劳,导致焊缝开裂脱落;四是机组长期、频繁升降负荷造成金属疲劳加剧,焊缝开裂,导致减温器销钉加速脱落。

为防止减温器混合管固定销钉脱落,造成减温器缺陷扩大或堵塞炉管等次生缺陷,建议将混合管固定方式由圆柱销优化为采用固定板焊接固定。固定数量

由常规的 2 点改为 4 点,并在固定点间混合管上增加膨胀缝设计,以此增加混合管的稳固及可靠性。

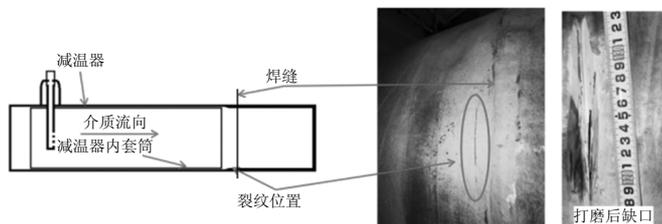
图3 筒身壁厚过渡角处开裂

某燃气机组余热锅炉再热器减温器筒身壁厚过渡角处产生贯穿性裂纹,导致机组非计划性停运。停机检查发现再热器一级减温器出口端管子外壁底部有一长约70mm裂纹,裂纹位于混合管出口的筒身壁厚过渡角处,从内壁向外开裂,距下游弯头连接焊缝中心约27mm。筒身壁厚过渡角处开裂如图3所示。

原因分析:燃气机组温态启动时,为满足中压汽缸进汽条件,需长时间投入再热器一级减温水,且减温器结构设计选型可能因现场局限,选用了较短的混合管(约2.5m),减温水在混合管内未完全汽化流到下游筒身内壁,在应力集中的壁厚过度角处因热疲劳而产生裂纹,电厂对频繁投入的减温器筒身及下游焊缝检查重视不够,未及时发现缺陷,直至裂纹不断扩展发生汽水泄漏。

从上述减温器失效案例可知,部分减温器未设置检查孔,增加了减温器内部检查的难度。部分减温器混合管长度较短,汽水未充分混合造成混合管下游管段开裂。建议在减温器采购书中明确要求设置检查孔,并适当增加检查孔引出管及混合管的长度,保证多次检查的焊接余量及汽水在混合管区域完成充分混合。

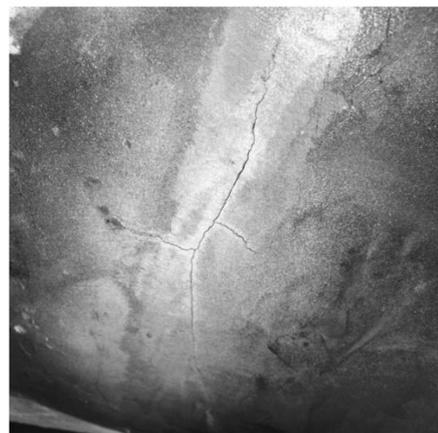
图4 减温器筒身裂纹

某燃煤电厂超超临界机组混合管固定销钉脱焊,混合管位移撞裂喷水管,引起混合管及筒身产生贯穿性裂纹。A侧再热器减温器筒身母材距喷水管座约180mm位置,发现长约200mm的环向树枝状裂纹,进行打磨和裂纹测深仪检测为贯穿裂纹。经内窥镜检查发现减温器喷水管距离减温水管座口约600mm处断裂。减温器筒身裂纹如图4所示。

原因分析如下。减温器混合管固定端2个销钉长度不足,销钉与混合管垫板的焊接质量差,运行中发生销钉脱焊导致混合管振动大,来回撞击喷管使喷管产生疲劳应力,间断喷水也使喷管产生交变应力,导致喷管断裂;由于该减温器未设计检查孔且未抽喷管检查,销钉脱焊及喷管裂纹未及时发现。未经雾化的减温水喷在附近混合管上,导致混合管开裂,之后减温水穿过混合管溅射减温器筒身,引起区域性热疲劳损伤,产生从内壁到外壁的热疲劳裂纹。
